[Parque Eólico de Peñoles (México)]

# El proyecto consistía en monitorizar la actividad y el estado de las turbinas\* del Parque Eólico de Peñoles, La Ventosa, México.

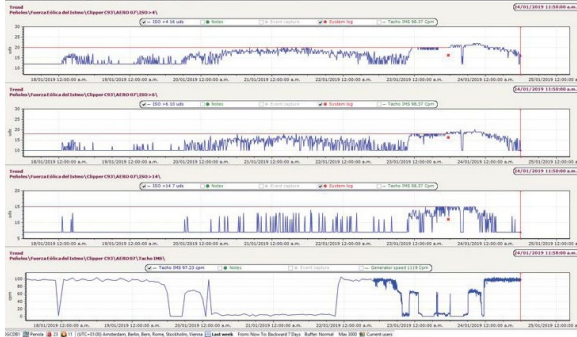
**Alarmas estáticas**

Datos analizados en la turbina 7 antes y después del percance

Como podemos observar, antes del corte de suministro se definieron alarmas estáticas, marcadas con la línea roja en base a los resultados acumulados. Después, las entradas en funcionamiento de la turbina muestran un daño permanente, ya que los códigos de limpieza de fluido entran por encima de las alarmas definidas anteriormente.

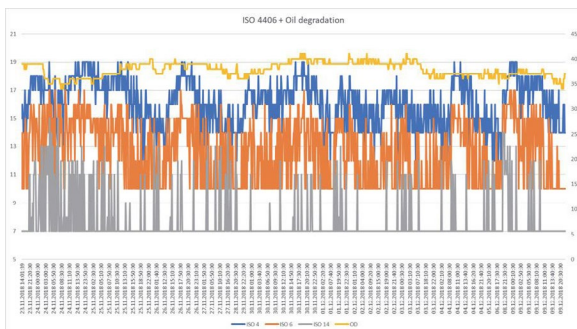
**Valores ISO + OD**

En el eje izquierdo se muestra el valor ISO 4406 correspondiente a partículas de 4/6/14 micras.

En el eje derecho se representa el valor OD. En condiciones normales es relativamente estable, pero tiende a aumentar en momentos de estrés de máquina.

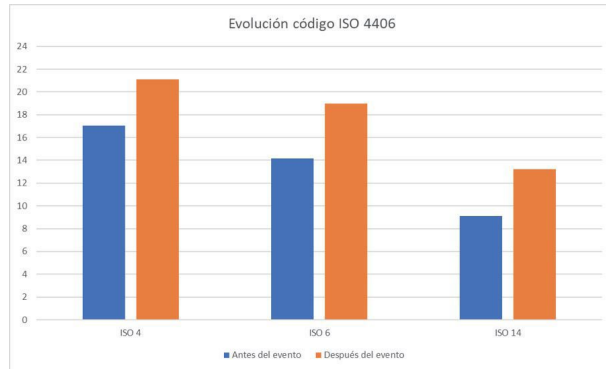
**Comparativa de valores ISO + OD**

En el gráfico mostramos las medias de código ISO una semana antes y una semana después del evento. Como podemos ver, el aumento en el código es de, aproximadamente, 4 unidades.

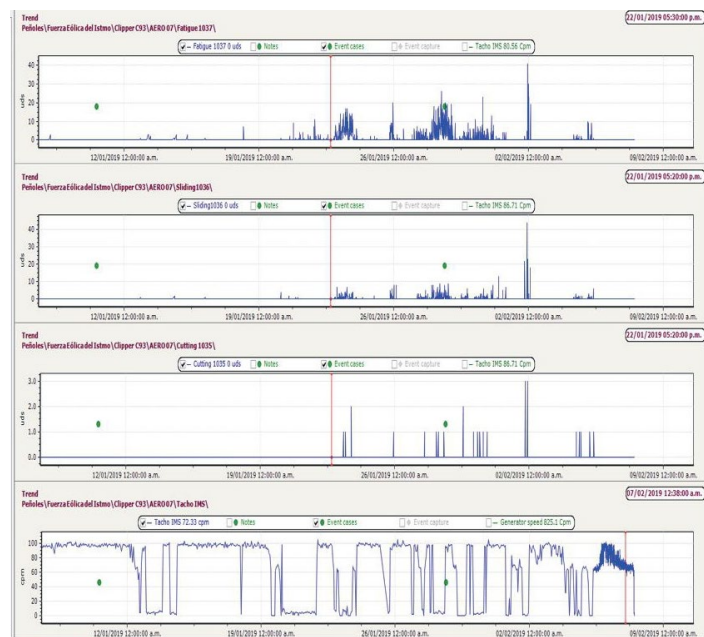
**Alarmas estáticas**

Es importante considerar que normalmente los sistemas de filtración no son 100% eficaces o no están óptimamente dimensionados. Por tanto, no son capaces de retener todas las partículas generadas en el transcurso de cualquier imprevisto, permitiendo que una proporción importante regrese nuevamente al sistema.

En estas ocasiones es muy típico que primero aparezcan partículas de sliding y, después, de fatiga. El aumento de la población de este tipo de partículas genera, a su vez, las partículas de corte que hasta entonces no habían sido detectadas por el sensor. En la siguiente gráfica mostramos la evolución de las partículas de desgaste divididas por formas. Se observa un aumento de las de sliding y fatiga y, por primera vez, empiezan a aparecer partículas de corte.

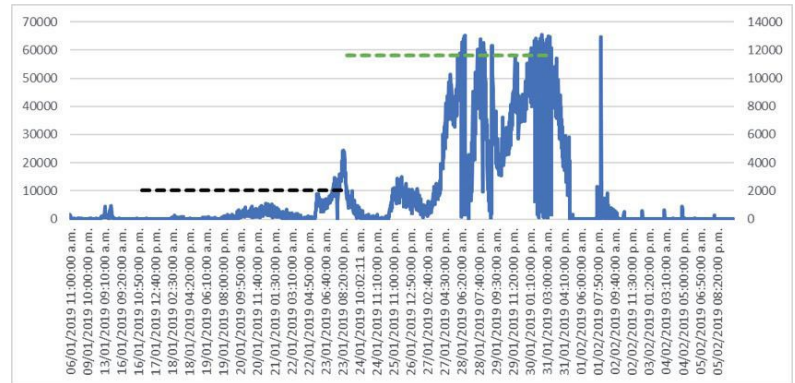
Evolución del total de partículas durante el último mes

El punto de inflexión es el día 24, la fecha del apagón que ha provocado gran cantidad de partículas.

En el eje derecho se representan las medias de partículas por test. Antes del corte en la red eléctrica, el número medio de partículas por test es de 2.043; después, pasa a ser de 11.609. Como vemos en el eje izquierdo de la gráfica, el ratio de partículas es 5 veces mayor a raíz del acontecimiento.

Se observa claramente cómo, durante los momentos posteriores al apagón, hay un aumento considerable y repentino del total de partículas (círculo) motivado por el cambio súbito de inercia, por el efecto de frenado. Durante el percance eléctrico, la bomba mecánica no fue capaz de enviar la cantidad adecuada de lubricante a las zonas sometidas a contacto y presión (engranajes y rodamientos), lo que provocó un desgaste excesivo asociado a una carga muy alta y a un proceso de abrasión y adhesión en la superficie de las caras de los engranes y rodamientos.

**En este tipo de fenómenos, las partículas generadas durante el percance provocan que, en los siguientes arranques, los niveles de partículas se incrementen aún más**, ya que se mantienen en el sistema de recirculación provocando daños superficiales que, a su vez, aceleran el desprendimiento de recubrimientos e incrementan el nivel de contaminación. Así crean un bucle que perjudica notablemente la condición de la máquina.
