Seguimiento detección de falla en turbina eólica

Localización: Brasil

Aplicación: Multiplicadora Hansen de Turbina Eólica Suzlon

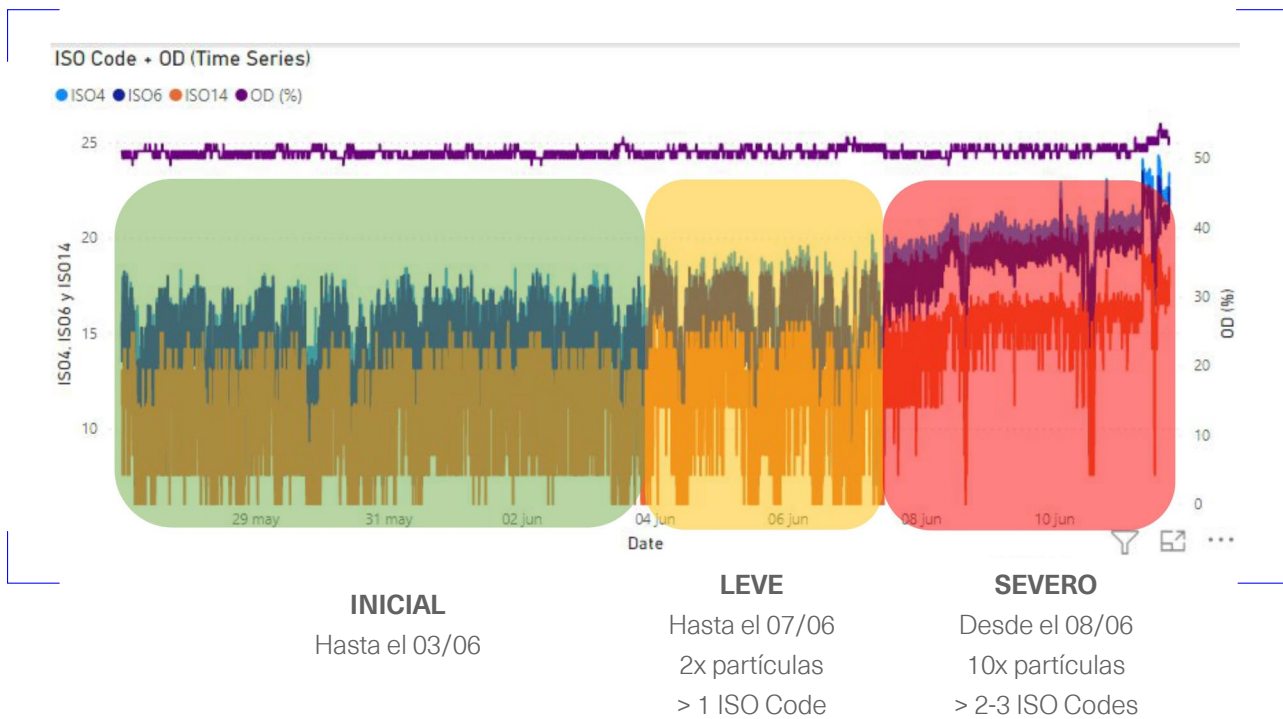
Gracias a los sensores de Atten2 se pudo realizar un monitoreo en tiempo real lo que se evidencia en esta gráfica, se aprecia el aumento gradual pero significativo del código ISO de limpieza en periodo tiempo muy corto. Además la IA procesó las imágenes digitales en tiempo real determinando que las partículas cumplían las características de deslizamiento y de fatiga*.

Tanto el conteo de las partículas como la morfología de las mismas aportaron la información suficiente para **detectar que se acercaba una falla catastrófica y pudieran tomar las acciones de mantenimiento preventivo/proactivo adecuadas.**
