[Parque Eólico de Peñoles (México)]

# El proyecto consistía en monitorizar la actividad y el estado de las turbinas\* del Parque Eólico de Peñoles, La Ventosa, México.

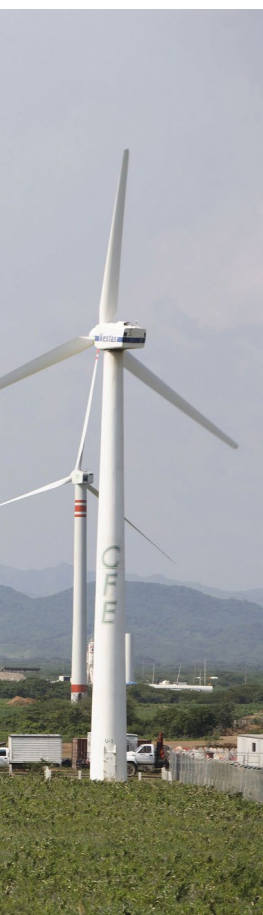
Además, el estudio de las formas de las partículas de desgaste ha permitido corroborar diferentes estados de funcionamiento a partir de estas, ya que durante el apagón comenzaron a aparecer partículas de corte que no se habían detectado hasta ese momento. Este hecho era síntoma del daño irreversible sobre las turbinas que habían provocado las paradas inesperadas.

Estas hipótesis han sido corroboradas por la borescopia que se realizó en el equipo donde se muestran marcas de daños en los engranajes de la multiplicadora.
